**STUDIU ISTORIC DE FUNDAMENTARE ȘI DE
DEFINIRE A ZONELOR PROTEJATE –
COMUNA BOSANCI, JUDEȚUL SUCEAVA**

PFA. Dr. Mugur Andronic

Data întocmirii: sept. – oct. 2015

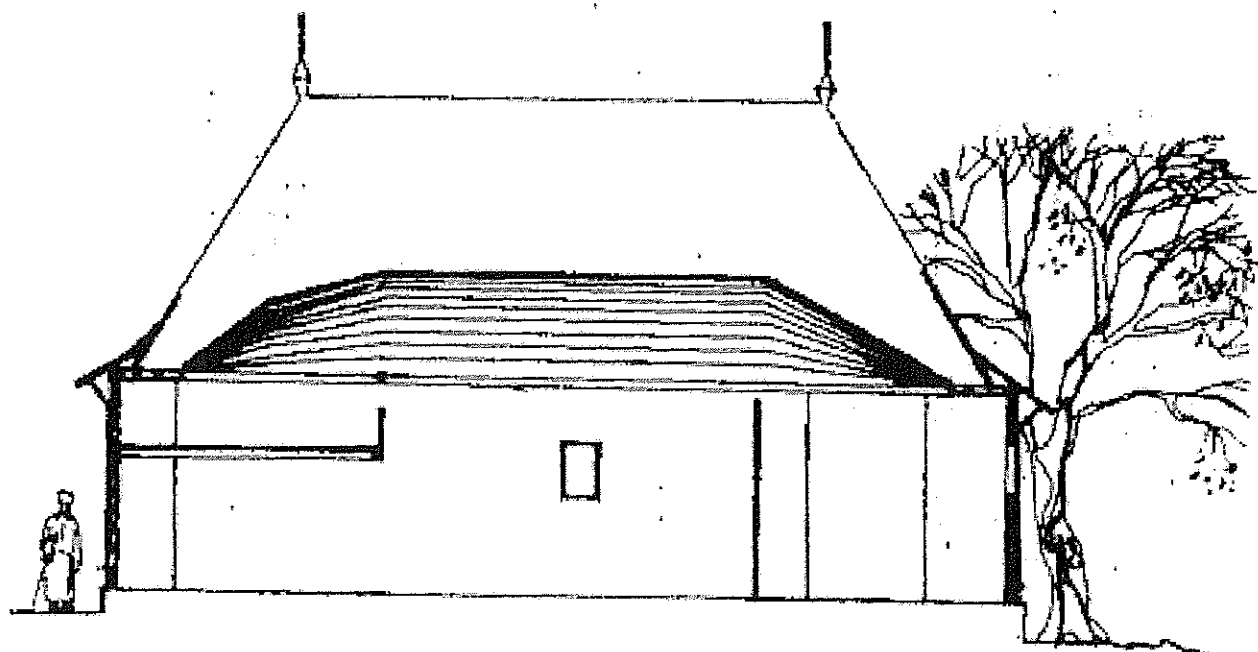
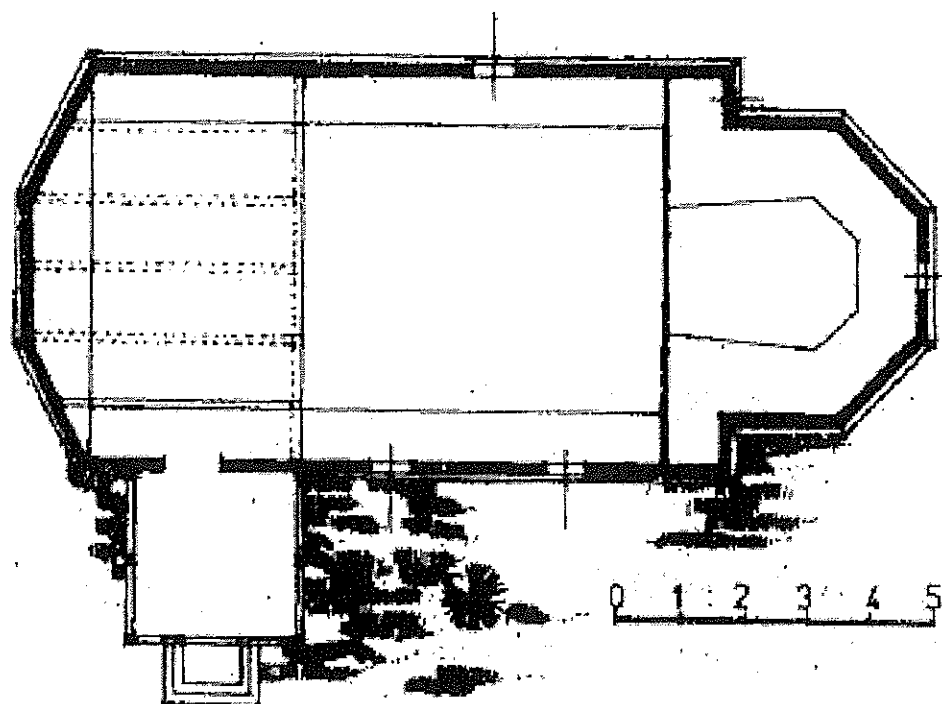
Biserica din Cumpărătura
(sfârșitul sec. XVIII).
Plan și secțiune longitudinală.

Planul său este simplu, înscriindu-se în seria bisericilor dreptunghiulare cu absida altarului pentagonală, decroșată. Pridvorul, inițial deschis pe latura sudică, a fost ulterior închis cu scânduri.

Structura sa internă este clasică – pronaos, naos și altar, toate acoperite cu o boltă unică. Pridvorul are tavanul său propriu.

Naosul, pătrat, dispune de trei ferestre, una pe mijlocul peretelui nordic, de 60 x 80 cm, și două pe cel sudic. Bolta sa este semicilindrică ușor aplatizată. Prin grinzi longitudinale alăturate bolta este retrasă de la pereți cu 75 cm. Ca de obicei în acest tip de boltire, scândurile de brad sunt fixate în extradossul arcelor care – la sud și nord – se reazemă pe bârnele tavanului.
